Bezwykopowa renowacja zbiorników żelbetowych w gospodarce wodno-ściekowej na przykładzie zbiornika wody pitnej o pojemności 8200 m³ w Siestrzechowicach

Trenchless renovation of reinforced concrete tanks by example of drinking water tank with a capacity of 8200 m³ in Siestrzechowice

Karolina
Mazurkiewicz

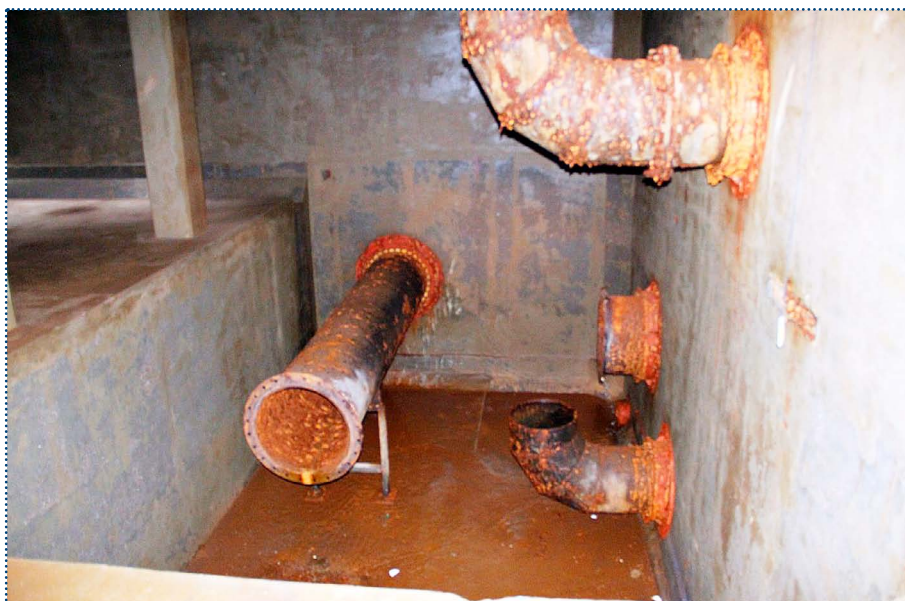
Fot. 2. Znaczna korozja metalowych instalacji rurowych w odnawianym zbiorniku [1]

oraz rozpuszczony w kroplach wody biały wodorotlenek wapnia. Na powierzchniach ścian zanurzonych w wodzie zaobserwowano proces lekkiej korozji ługującej beton, a także brunatno-brązowy osad na ścianach i słupach zbiornika, wskazujący poziom lustra wody (fot. 1). Ponadto, metalowe instalacje rurowe w zbiorniku, które zostały źle zabezpieczone lub niezabezpieczone przed korozją, uległy znacznemu zniszczeniu na skutek korozji metalu (fot. 2)

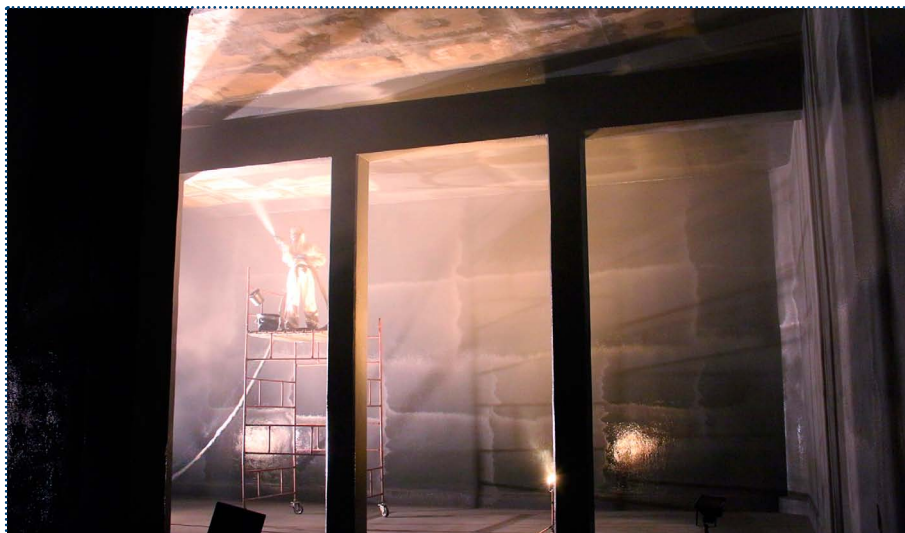
Fot. 4. Nakładanie warstwy polimocznika [1]

W kolejnym etapie odnowy zbiornika, aby uzyskać wymagane parametry powietrza wewnątrz zbiornika, konieczne do prawidłowego przebiegu procesu nakładania warstwy szczepnej, nastąpiło suszenie wnętrza zbiornika z wykorzystaniem nagrzewnic elektrycznych oraz pochłaniaczy wilgoci. Po uzyskaniu odpowiednich parametrów powietrza, w kolejnych komorach zbiornika nastąpiło nałożenie warstwy szczepnej (primera) na ściany zbiornika. Poszczególne komory zbiornika suszono i odnawiano etapowo (np. gdy w drugiej komorze następowało suszenie, w pierwszej komorze nakładano warstwę szczepną oraz powłokę z polimoczników). Jako warstwę szczepną użyto dwuskładnikowej żywicy, która twardniała po kilku godzinach od nałożenia. Na tak przygotowane podłoże nakładano ostatnią powłokę, składającą się ze 100% polimocznika (fot. 4).
